Figure 19A

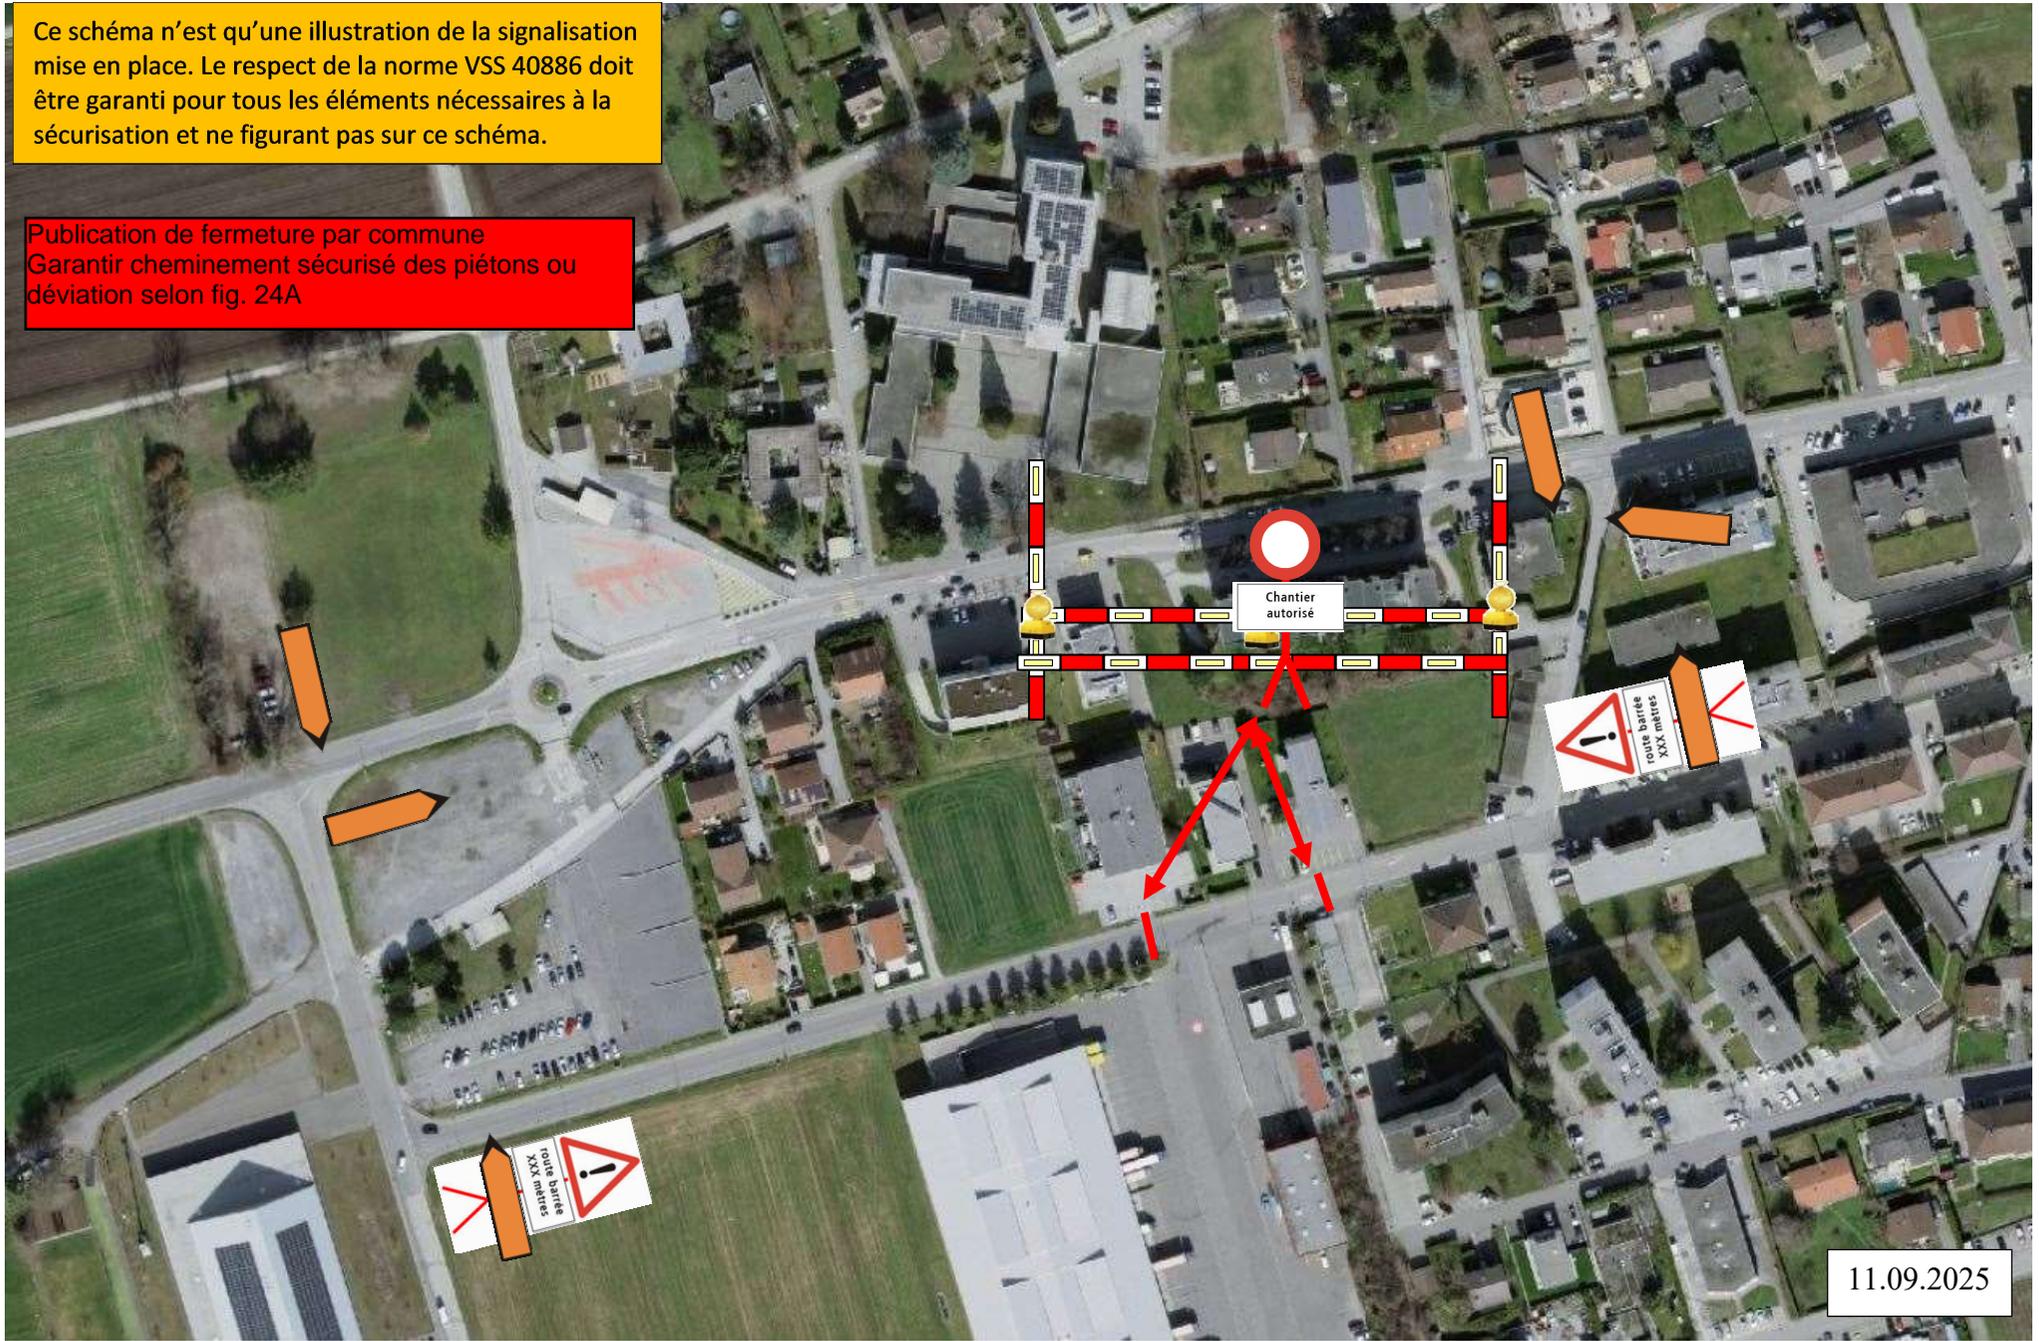
Ce schéma n'est qu'une illustration de la signalisation mise en place. Le respect de la norme VSS 40886 doit être garanti pour tous les éléments nécessaires à la sécurisation et ne figurant pas sur ce schéma.

Publication de fermeture par commune
Garantir cheminement sécurisé des piétons ou déviation selon fig. 24A
